# 公共廁所 分年整修規劃

## 本案緣由

## 實地勘查現況

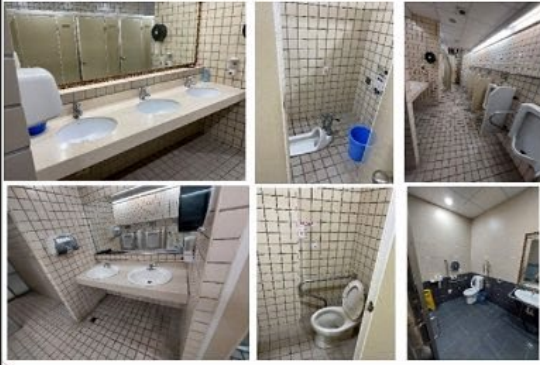
| 樓層 | 北棟1樓男女廁 | 南棟1樓男女廁 |

| 樓層 | 北棟1樓男女廁 | 南棟1樓男女廁 |
|---|---|---|
| 現況問題 | 設備老舊、門板過低、門下空隙過大、空間狹小、天花板缺塊、門板變形 | 設備老舊、門板過低、門下空隙過大、空間狹小、天花板缺塊、門板變形 |

| 建物 | 樓層 |
|---|---|
| 綜合院館大樓 | 南棟1樓男女廁 |
| | 北棟1樓男女廁 |

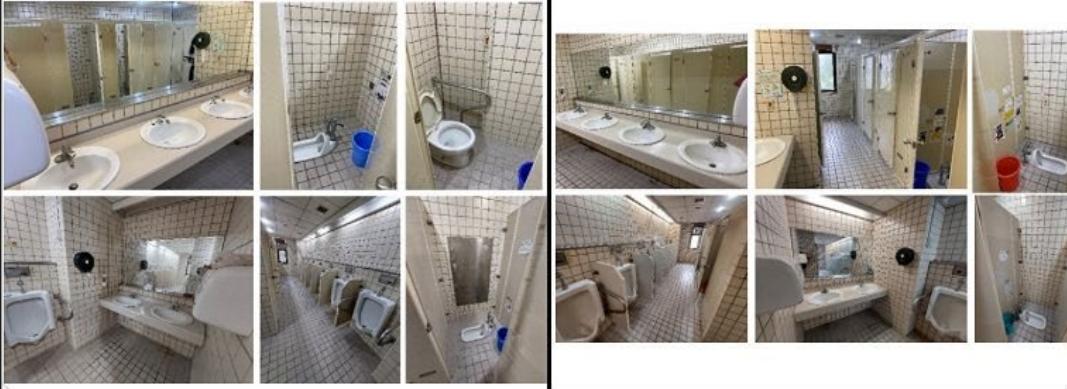
| 樓層 | 北棟2樓男女廁 | 南棟2樓男女廁 |

| 樓層 | 北棟2樓男女廁 | 南棟2樓男女廁 |
|---|---|---|
| 現況問題 | 設備老舊、門板過低、門下空隙過大、空間狹小、天花板缺塊 | 設備老舊、門板過低、門下空隙過大、空間狹小、天花板缺塊 |

| 建物 | 樓層 |
|---|---|
| 綜合院館大樓 | 南棟2樓男女廁 |
| | 北棟2樓男女廁 |

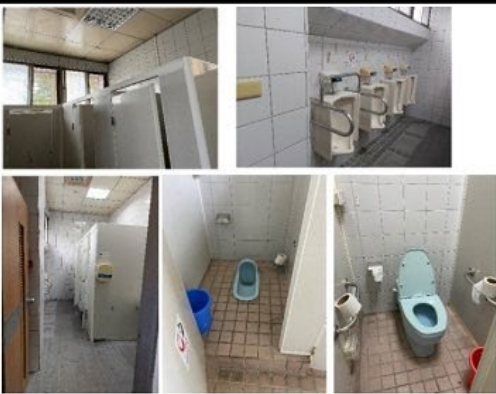
| 樓層 | 1樓男女廁 | 2樓女廁、<br>性別友善無障礙廁所 |

| 樓層 | 1樓男女廁 | 2樓女廁、<br>性別友善無障礙廁所 |
|---|---|---|
| 現況問題 | <p><b>優先整修</b></p> <p>設備老舊、廁間門縫過大、便器狹小、燈光昏暗、天花板缺塊</p> | <p>設備老舊、廁間門縫過大、便器狹小、燈光昏暗、天花板缺塊</p> |

| 建物 | 樓層 |
|---|---|
| 研究大樓 | 1樓男女廁 |
