# 井塘樓電梯 外牆修繕工程

## 井塘樓戶外電梯現況

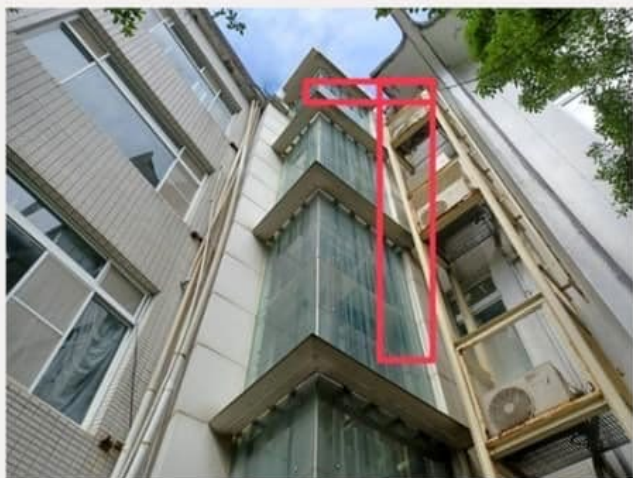
電梯外觀

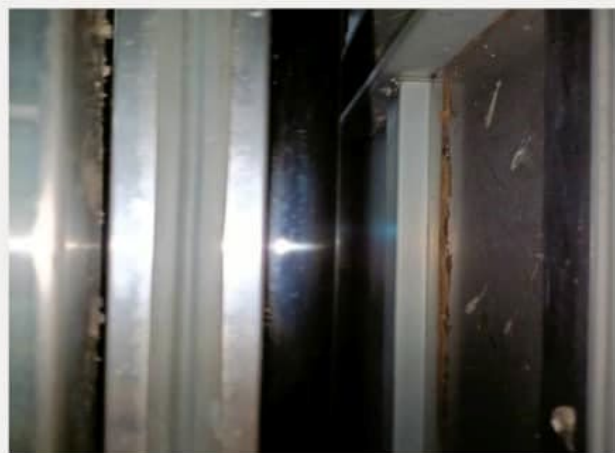
車廂防夾門控安全光幕損壞

- 因機坑內潮濕，廠商於每月維護保養井塘樓無機房帷幕結構電梯，向本校報修汰換鋼索鏽蝕，以維搭乘安全。
- 111/10/17因連日下雨，雨水大量從帷幕結構接縫處滲入電梯機坑，並沿電梯升降路流入電梯車廂，導致感應車廂門控光幕損壞。
- 電梯如在滲漏情形下使用，恐造成主機板短路、變頻器及馬達故障，建議本校在結構帷幕漏水尚未處理完成前，**暫停電梯使用**，以確保人員及電梯設備安全。

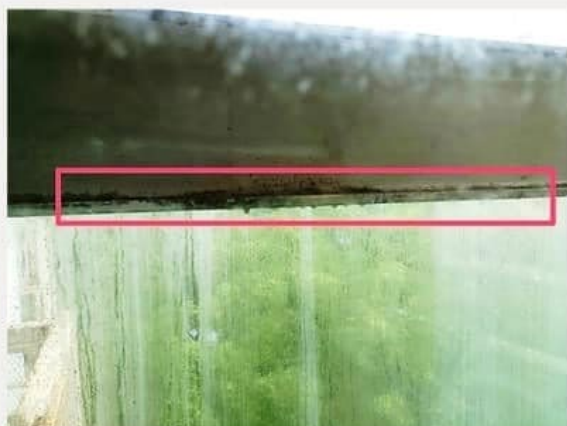
機坑滲(漏)水

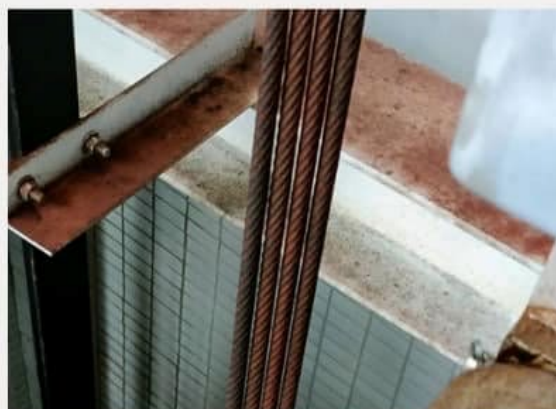
主鋼索浸水

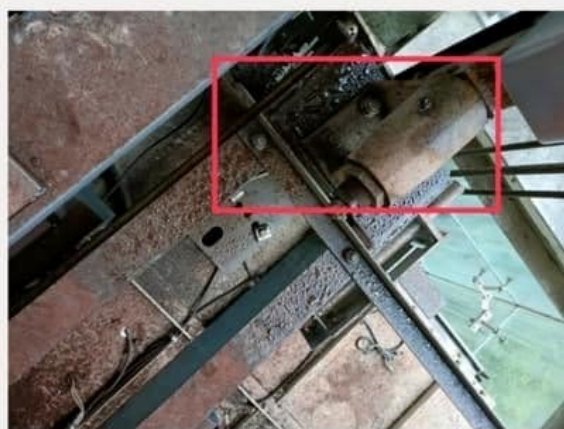
零件潮濕銹蝕
