# 麥側鋪面障礙處理說明

# 麥側鋪面工程障礙處理說明

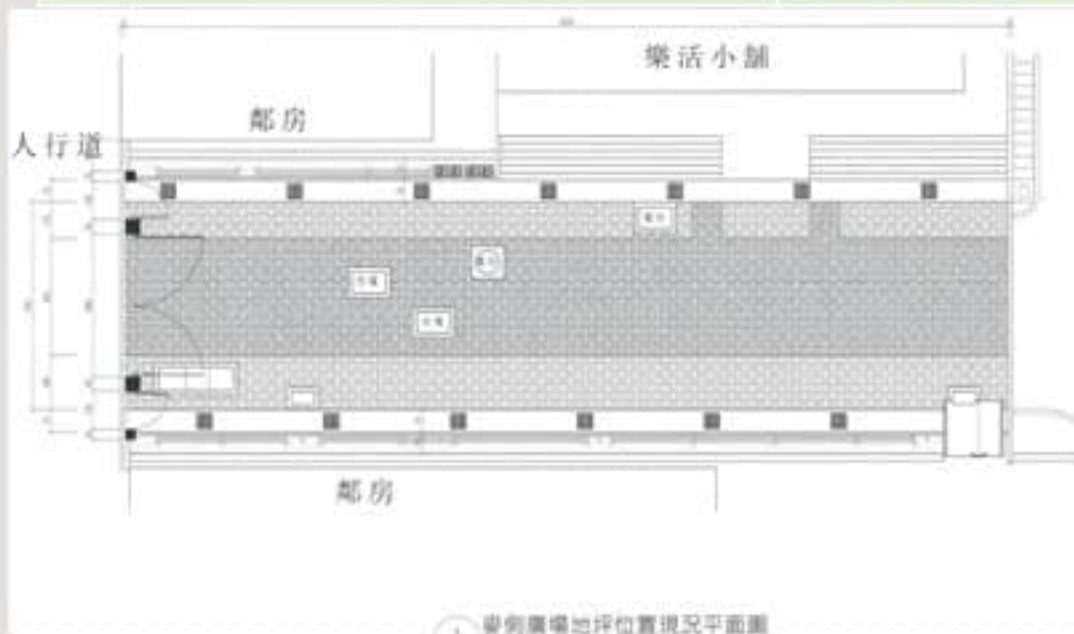
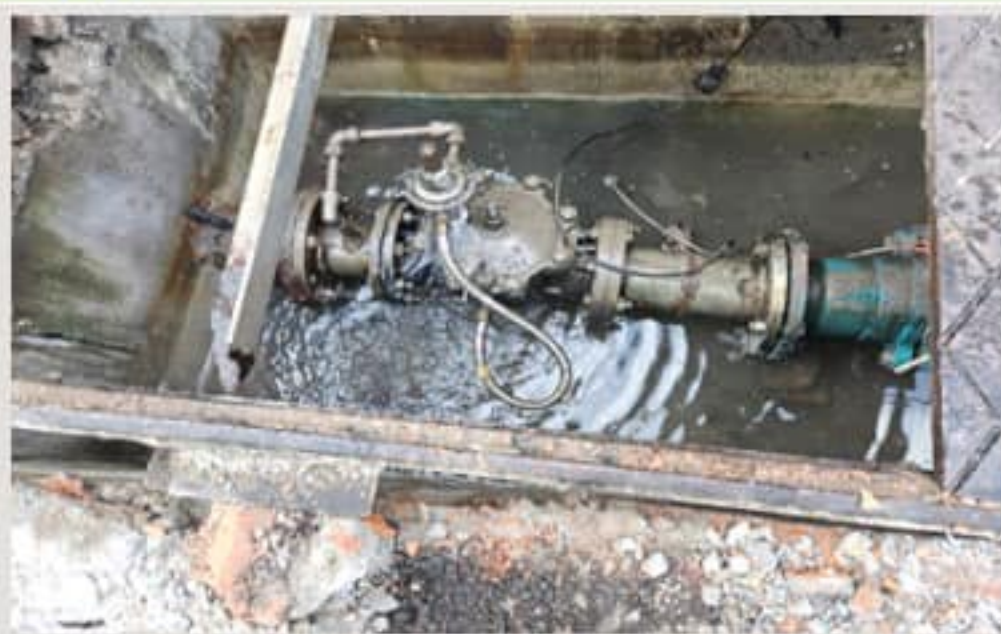
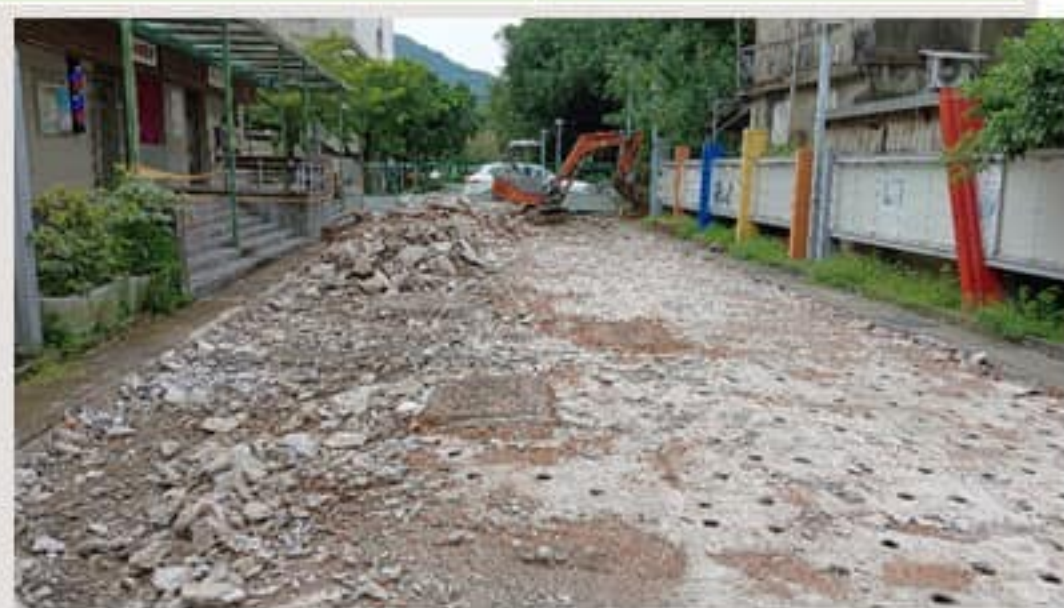
| 遭遇困難 | 狀況說明 | 處理情形 |
|---|---|---|
| 舊有圖面資料缺乏 | 本案現地有綜合院管自來水閘區、台電、中華電信、汙水等多種系統之人孔及手孔，但管線深度及走向沒有明確圖資可確認，開挖階段需謹慎小規模敲除，難以用大型機具快速處理。 | 改採小規模敲除方式進行<br><b>✓ 已解決</b> |

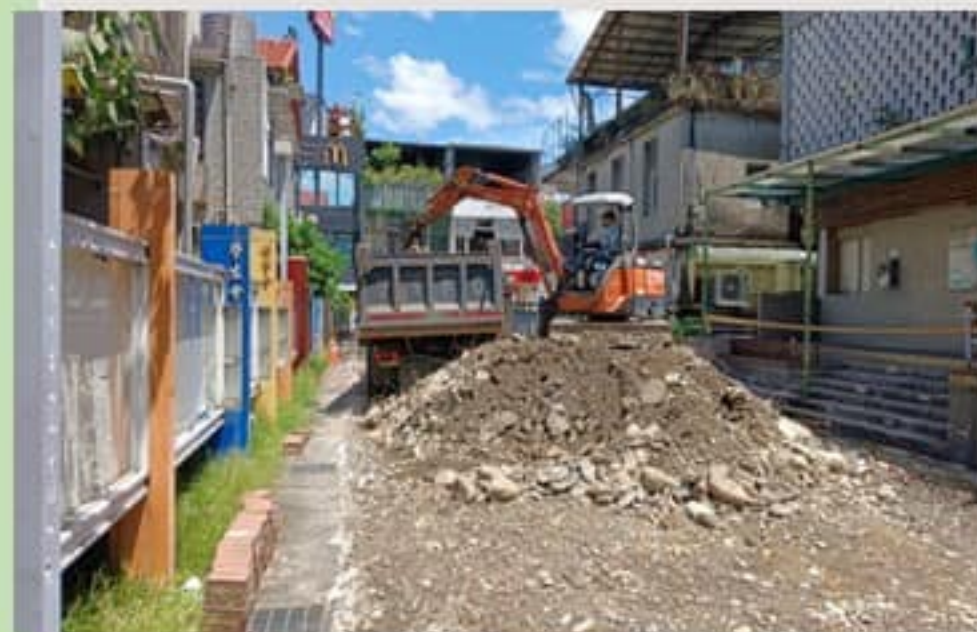
既有面層打鑿後方得知原混凝土層下方並非原本預期的泥土層，而是屬於營建廢棄物(環保局分類編號為B8)，因此需改為外運處理的數量增加，廠商需申請運棄聯單及等待主管機關核准。又基地周邊難以提供土方暫置區(先清空基地)，因此土方是否可順利外運變成施工前期的影響因子。

混凝土下方營建廢棄物已清運

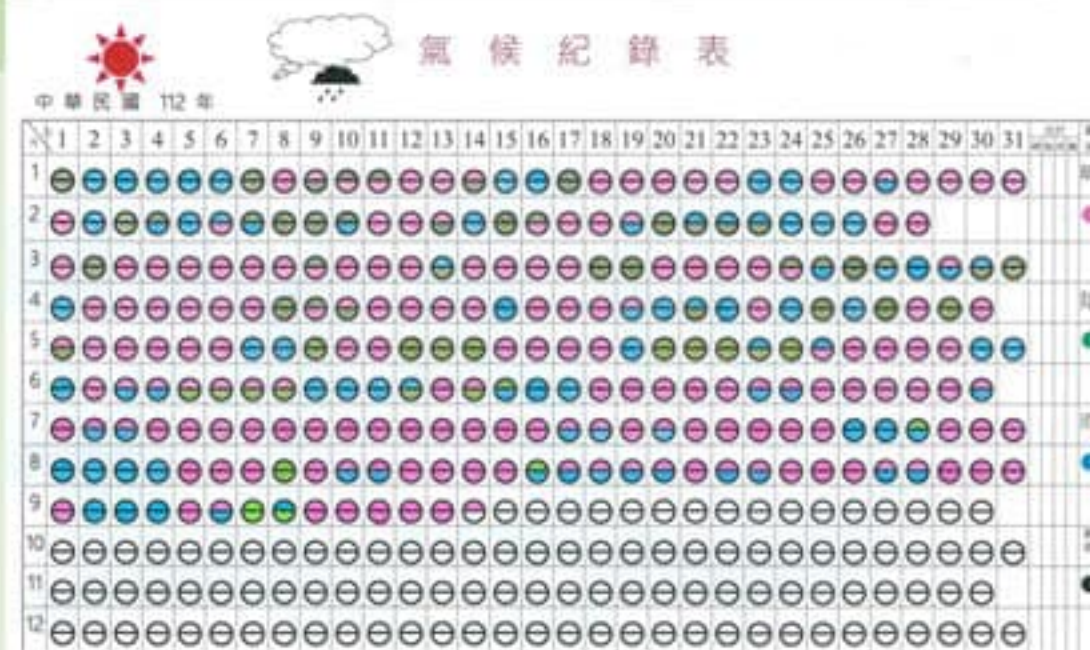
依總務處營繕組登記之晴雨表，8月份降雨日數多達15天，且多為豪大雨，其中5日為全日降雨。除戶外工作遇大雨、落雷、高溫需讓工作人員暫停施工以確保勞工安全外，多日雨天造成場地泥濘，亦增加機具整地難度。

已督促廠商於非雨天加派人手趕工

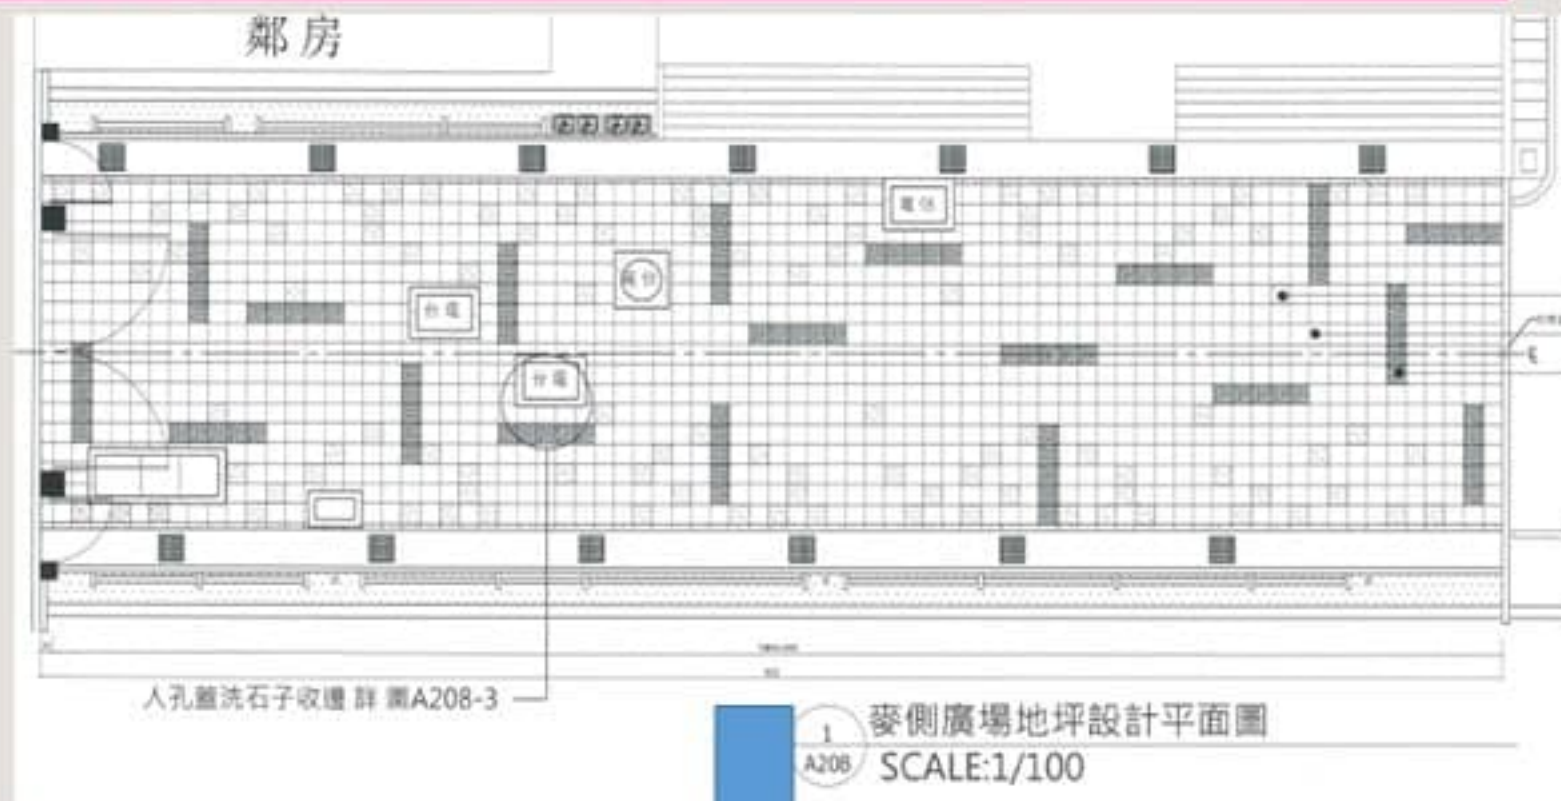
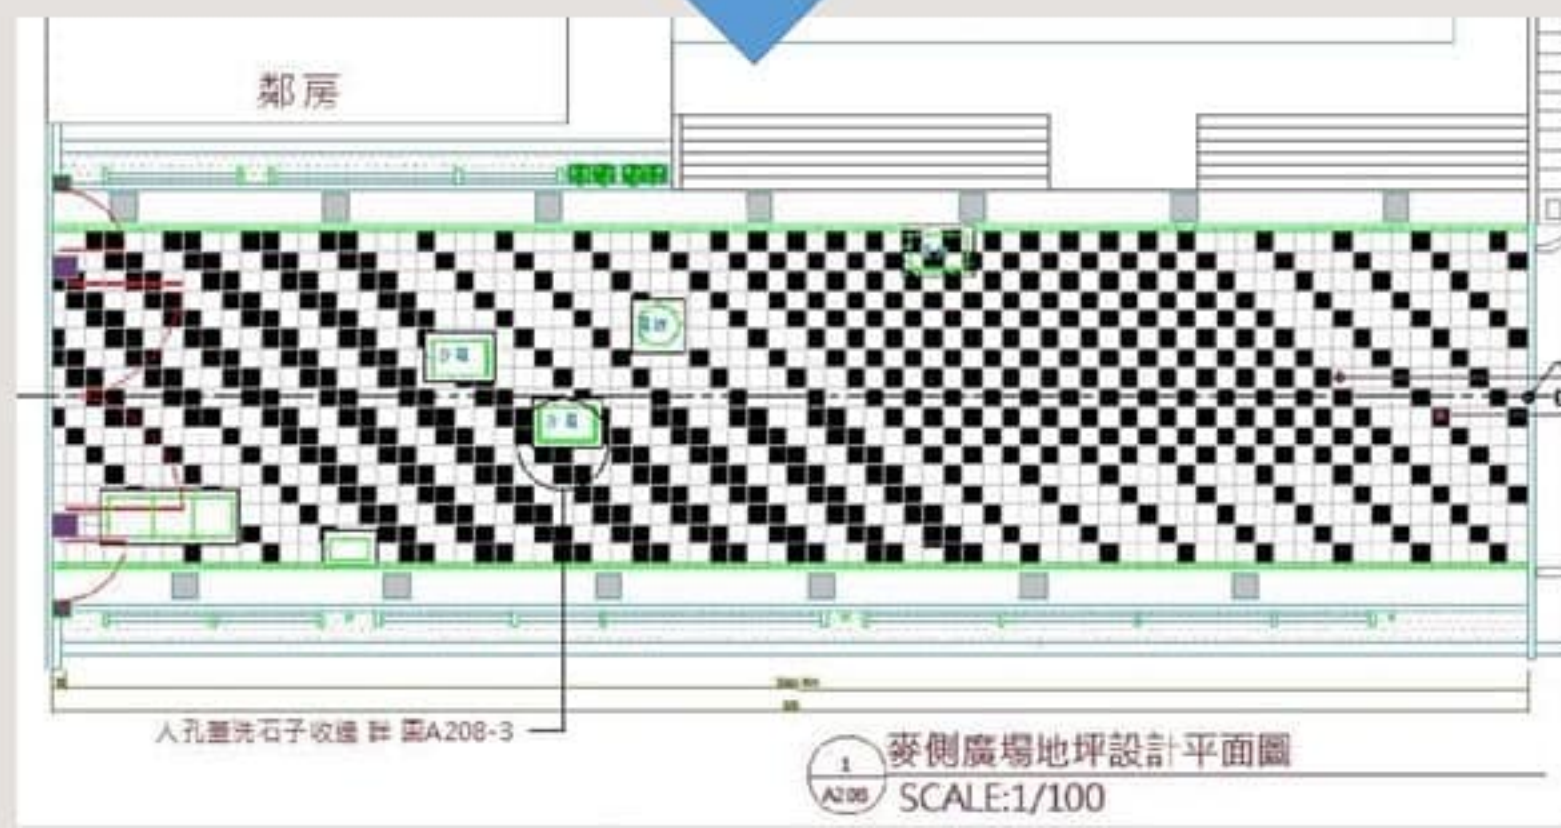
| 遭遇困難 | 狀況說明 | 處理情形 |
|---|---|---|
| 鋪面配色調整 | <p>本次圖面配合全校性公共藝術計畫進行調整配色，工程發包後再次確認及修改整區配置，進而影響整磚計畫及磚料訂製進度。</p> <p><b>✓ 已解決</b></p> | 已依最新配色完成訂料及進料 |

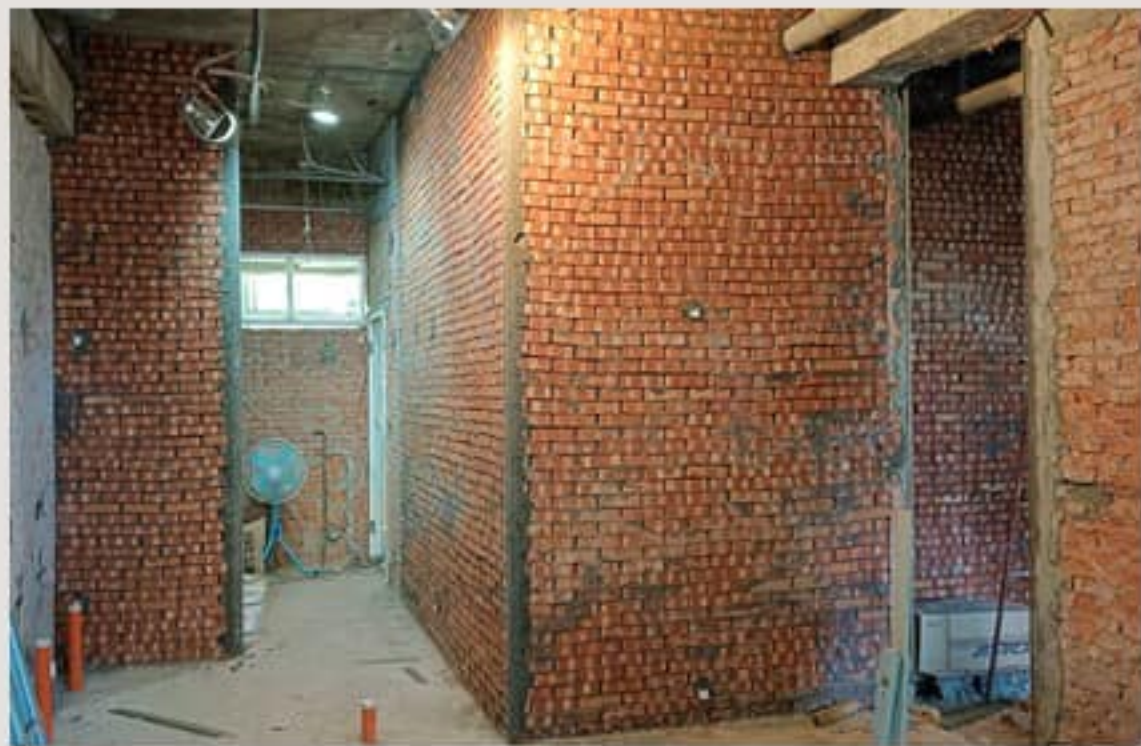
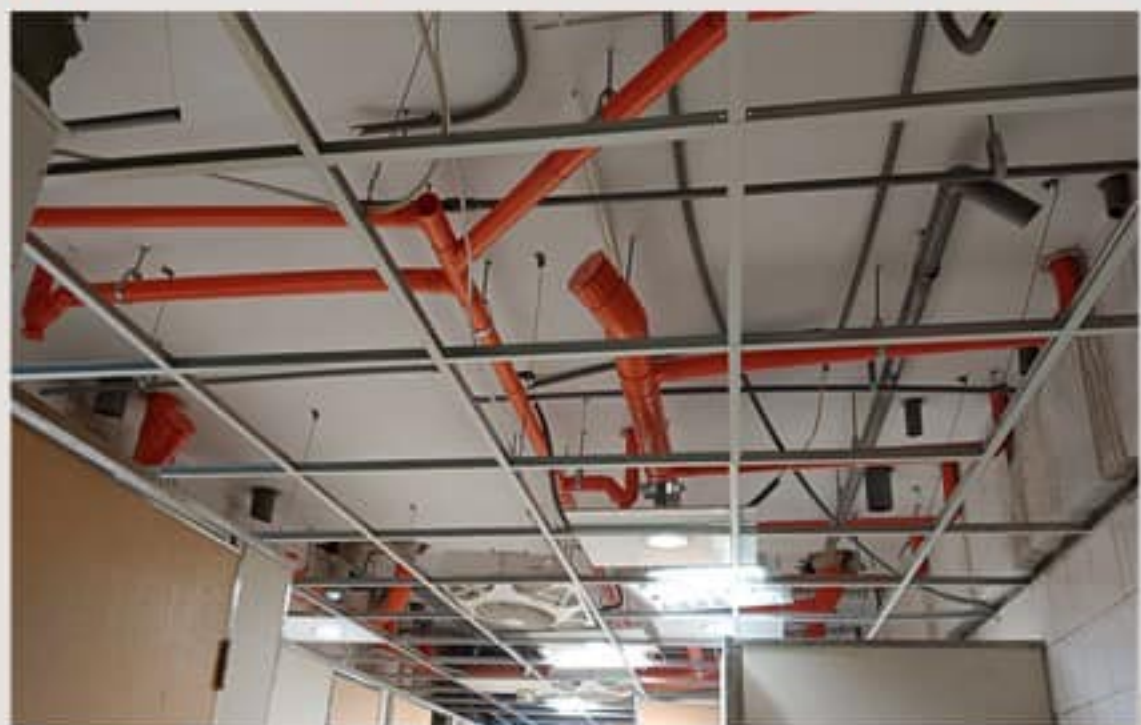
| 遭遇困難 | 狀況說明 | 處理情形 |
|---|---|---|
| 公共工程持續缺工 | <p>全台灣公共工程缺工情形已持續達 3~4年，本次鋪面工程係與無障礙工程併同發包施工，希望於暑假開學前完成事項除了麥側以外，大勇樓廁所則要求廠商務必於開學前完成 1~2樓間的配管及復原1樓廁所舊有天花板，讓1樓廁間提供正常使用，避免廁所 1~2樓都封閉暫停使用的窘境；因此在此出工數有限狀況下，加上下雨導致戶外工作不斷被打斷，打鑿階段會調度工班以大勇樓施工為優先，避免人力浪費，但也導致成麥側的出工數遠不如大勇樓區域。</p> | <p>大勇樓一樓廁所已可使用、目前每日追蹤麥側當日及次日出工情形</p> |

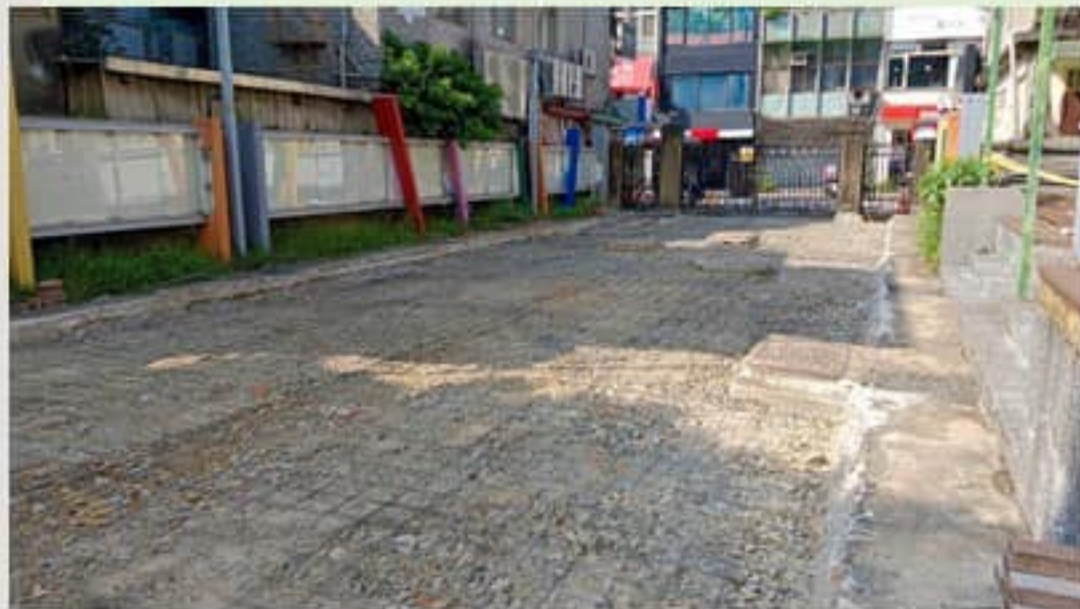
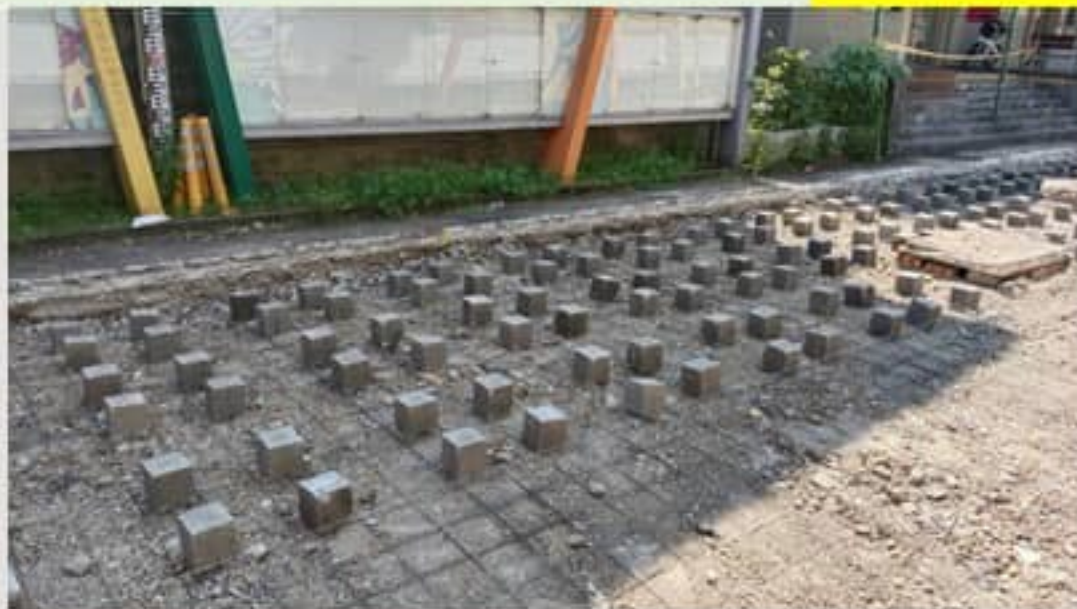
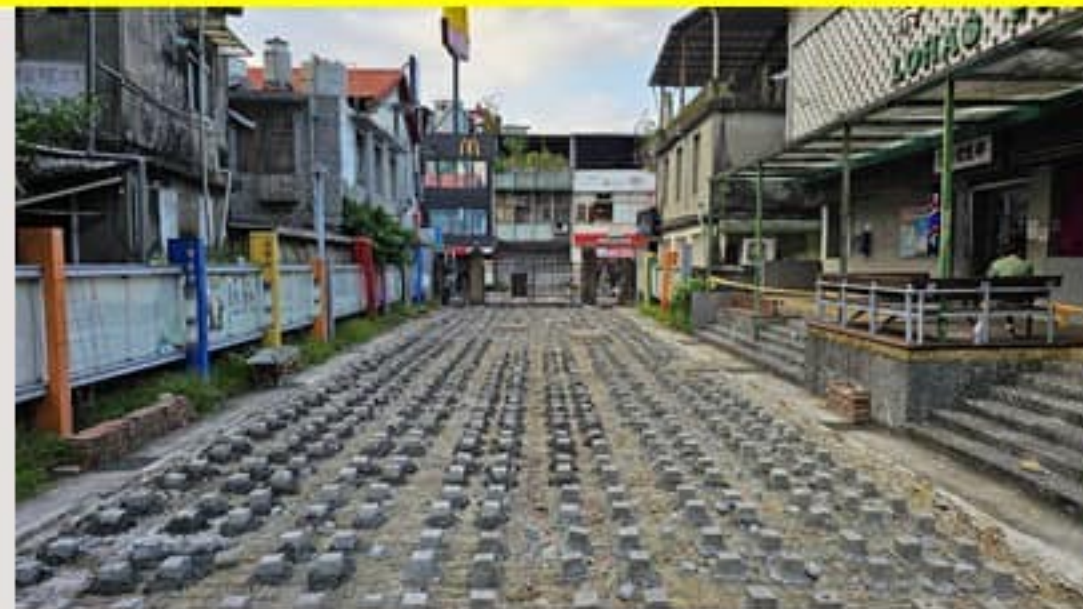
| 遭遇困難 | 狀況說明 | 處理情形 |
|---|---|---|
| 進料延遲<br>影響工班<br>調度 | <p>麥側地磚量體不大，磚廠訂料過程均未將本案訂單列為優先供貨對象，因此選色完成至磚廠送料時間較預期增加，原本協調希望爭取排水磚(下層磚料)較面磚(上層磚料)提早先送，以爭取混凝土灌漿時間，但也因數量太少磚廠無法配合，同時也因到貨時間不確定導致增加排磚工班調度困難度，衍生磚已到貨但卻無工人可施工的窘境；目前每日與廠商積極催辦並確認出工人數，以利儘速完成鋪面工程。</p> | 按最新施工進度表督促廠商於前一周追蹤工班進駐情形 |
