# 綜院遮陽板施工說明

## 預定期程說明

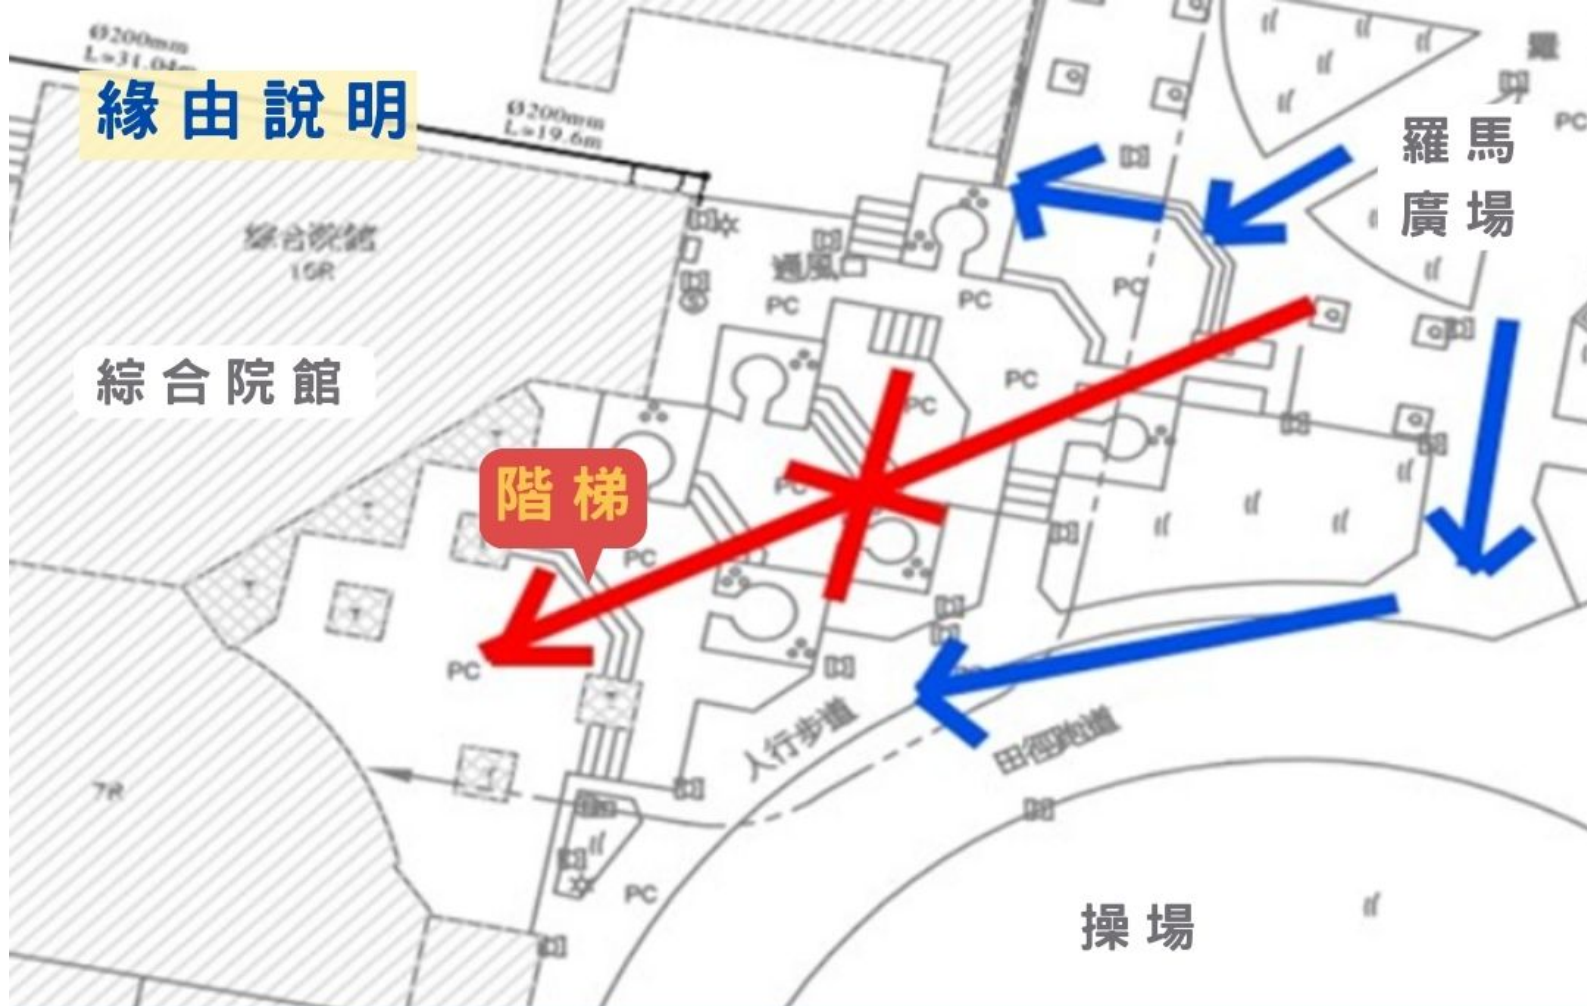
## 緣由說明

本校綜合院館8樓露台遮陽板因康芮颱風  
(113年10月30日) 局部崩落，為確保通行安全

- 緊急封閉2樓出入口
- 改由綜合院館一樓進出

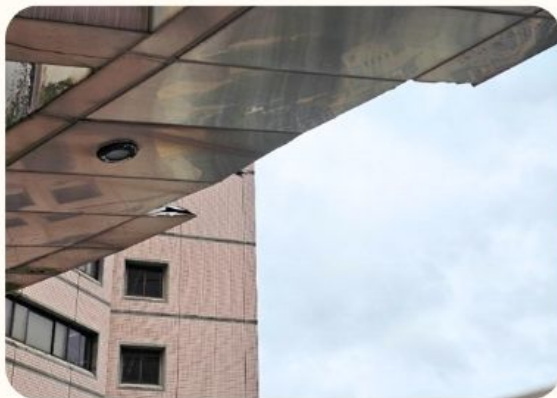
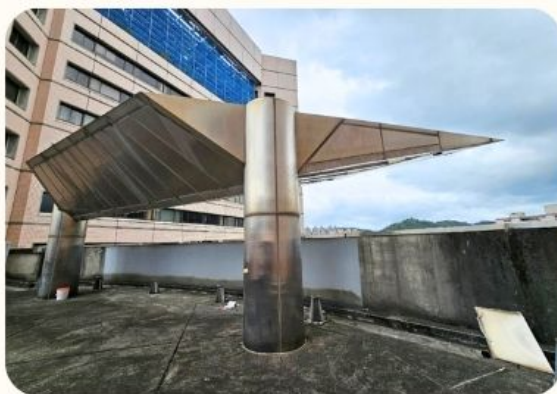
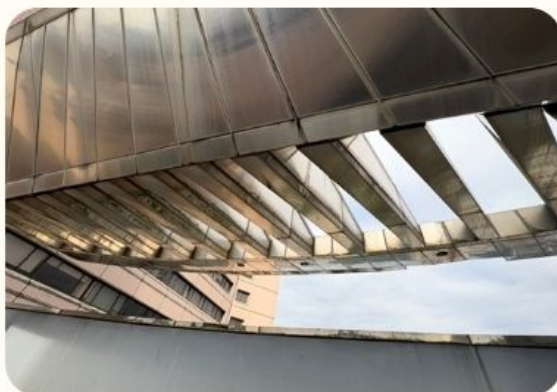
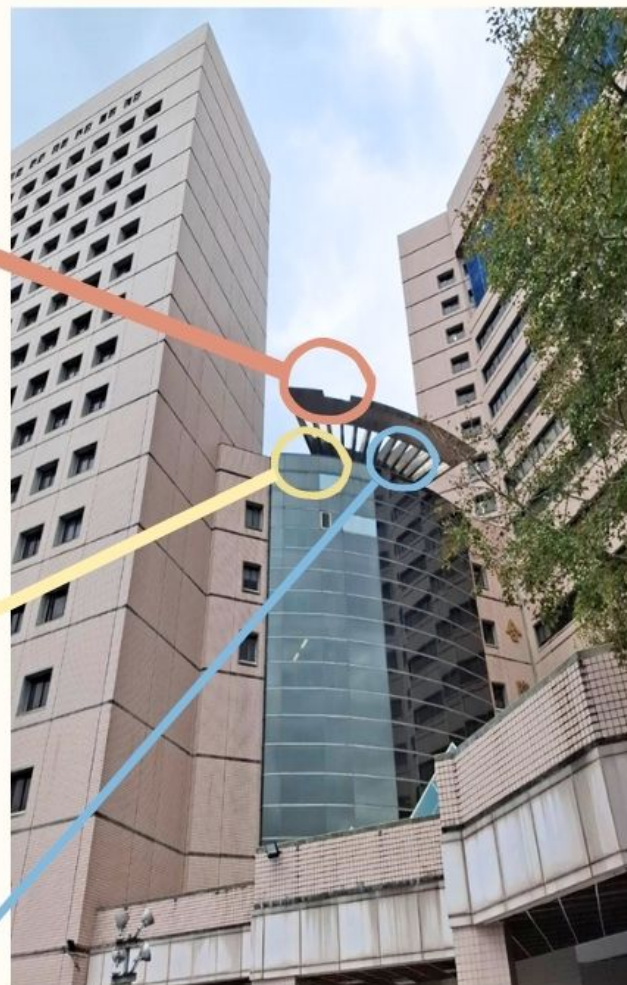
## 現況照片

為避免風雨持續惡化其它固定件，  
將辦理修復工程評估。
