# 好漢坡整體 改善進度

# 自強五舍邊坡預定改善期程說明

## (114.06.06更新)

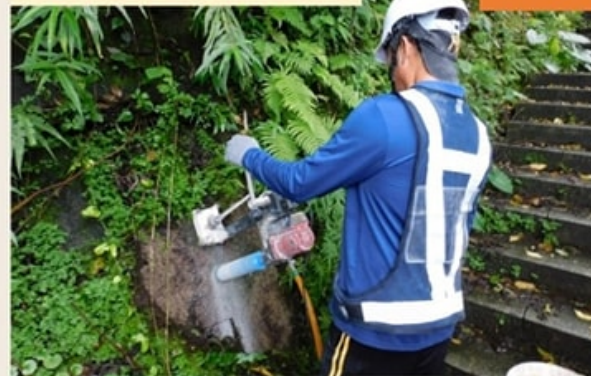
#60

混凝土鑽心試驗

氯離子含量為  $0.461\text{kg/m}^3$ ，高於 CNS 3090 規範值  $0.15\text{ kg/m}^3$ 。若混凝土含有過高的氯離子，可能造成鋼筋加速鏽蝕，導致整體擋土牆面逐漸損壞。

| 抗壓強度<br>( $\text{kgf/cm}^2$ ) | 中性化深度<br>(cm) | 氯離子含量<br>( $\text{kg/m}^3$ ) |
| 374 | 0.1 | 0.461 |

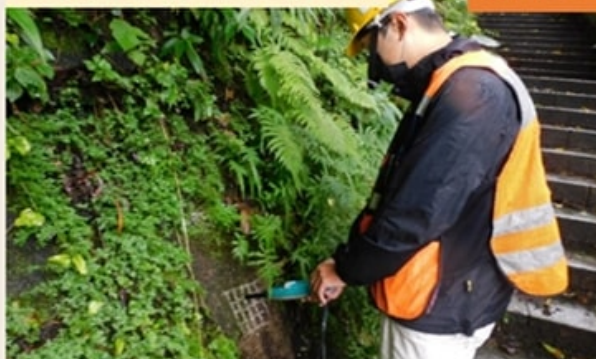
#203

混凝土強度衝錘試驗

混凝土檢測強度偏低

| 試驗位置 | |
|---|---|
| 檢測強度<br>(kgf/cm <sup>2</sup> ) | 參考強度<br>(kgf/cm <sup>2</sup> ) |
| 175 | 210 |

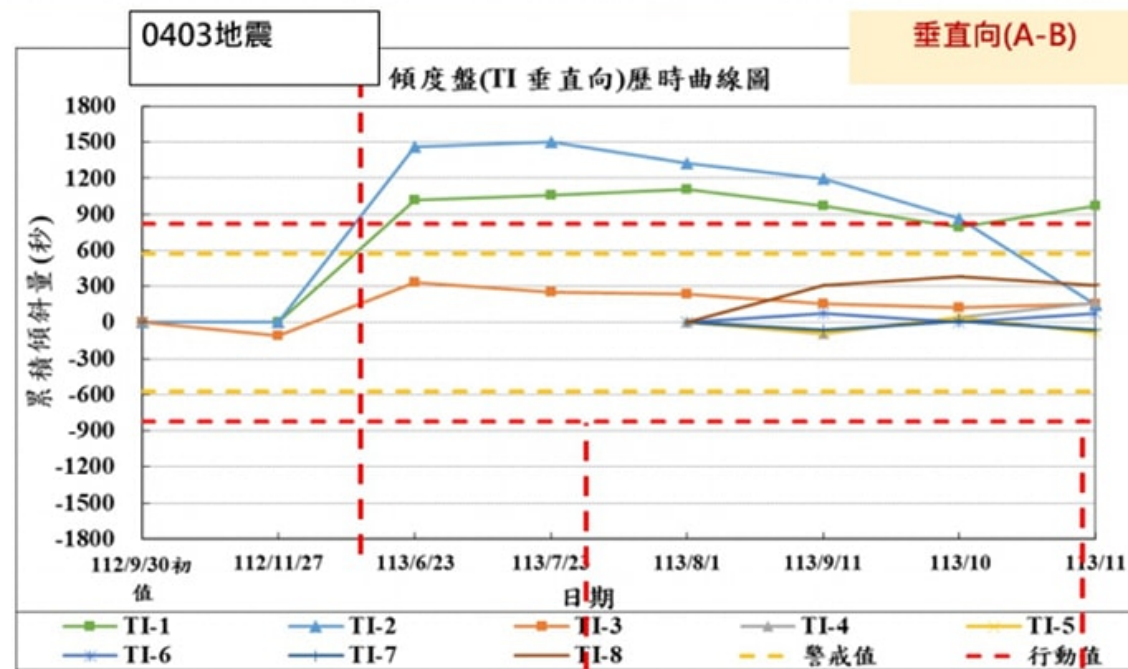
0724凱米颱風

1029康芮颱風

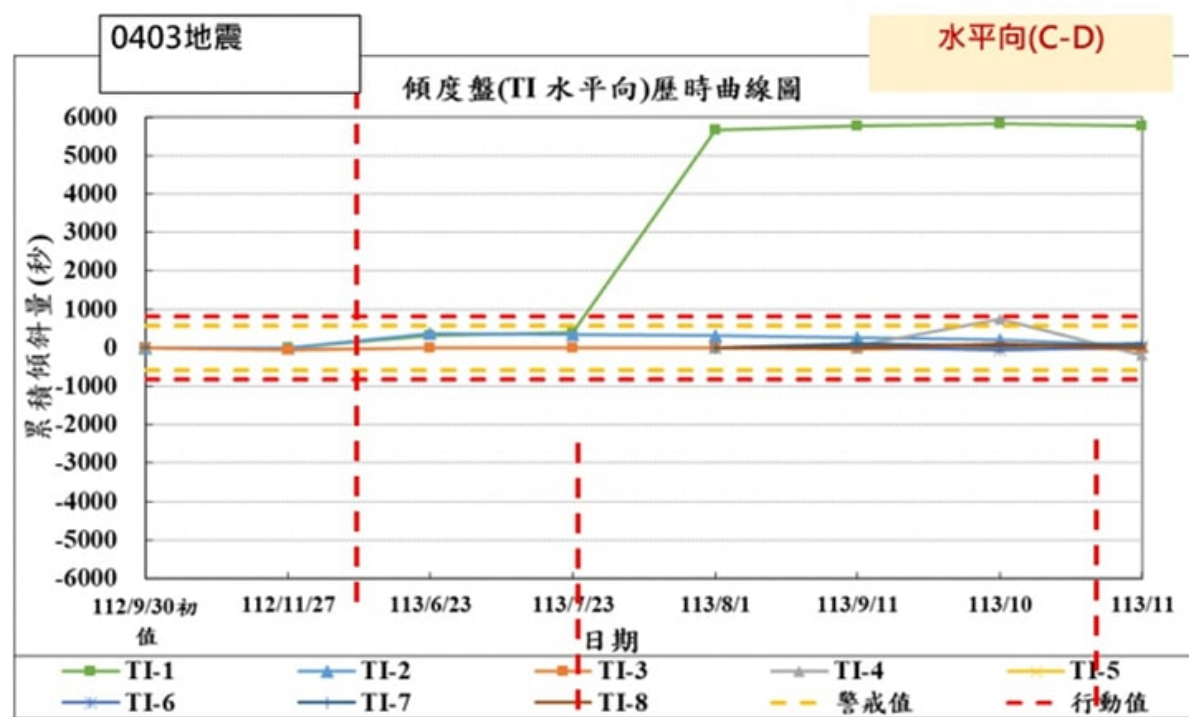
0724凱米颱風

1029康芮颱風
