綜院遮陽板說明

緣由說明

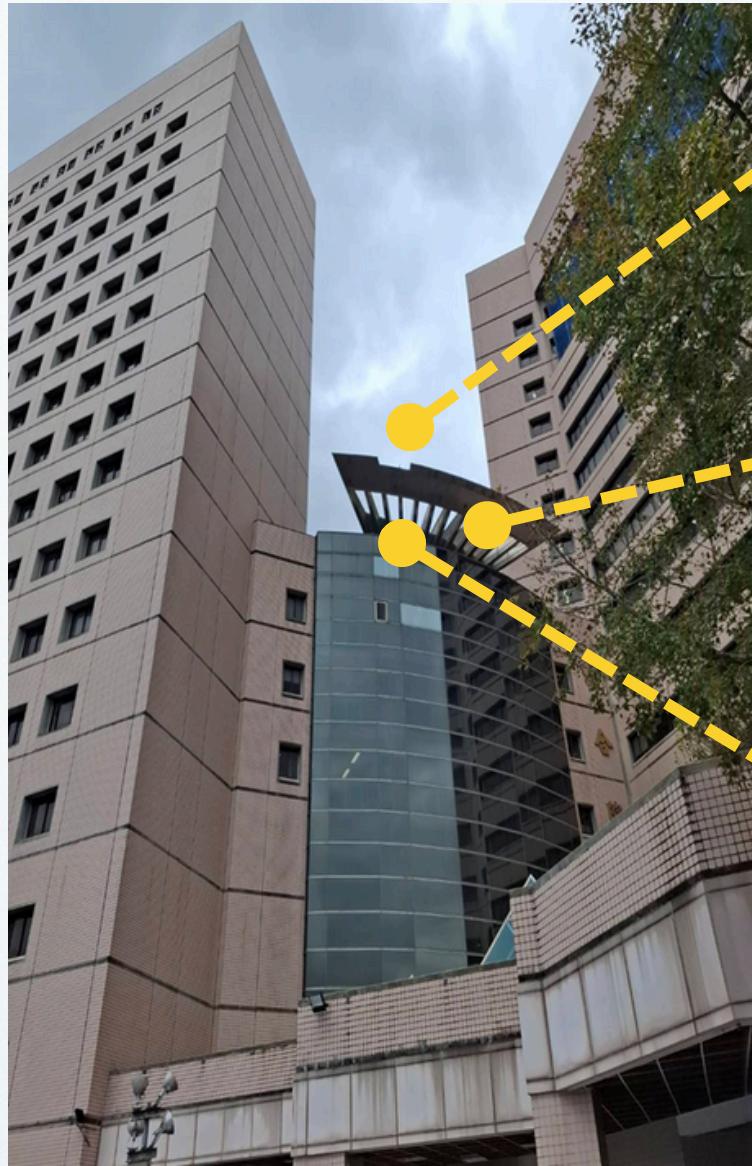
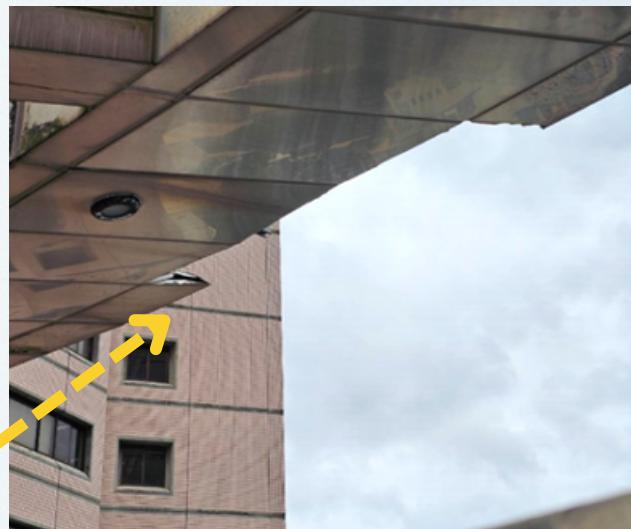
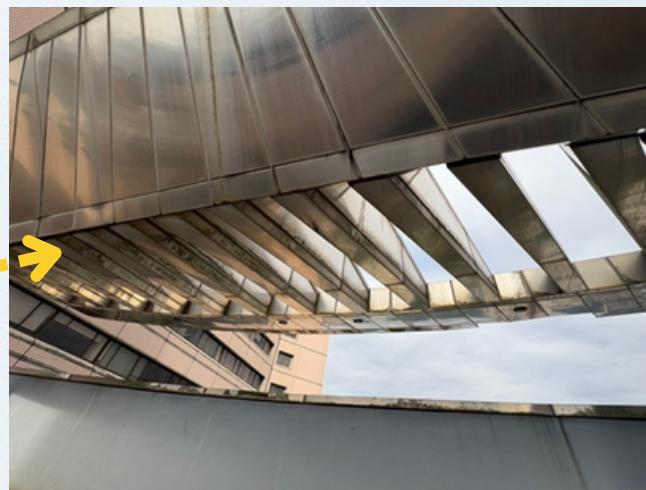
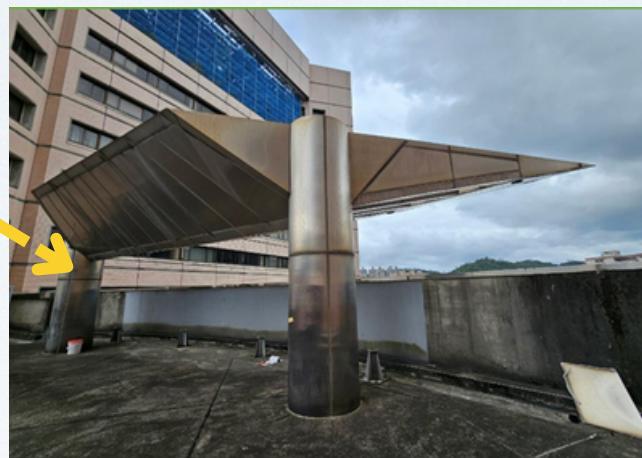
現況照片

本校綜合院館8樓露台遮陽板因康芮颱風(113年10月30日)局部崩落，為確保通行安全，緊急封閉2樓出入口，改由綜合院館一樓進出。

為避免風雨持續惡化遮陽板鏽蝕而掉落，將予以拆除，以確保通行安全。

以拆除方式辦理

- 現址位於8樓高、外突約2~3公尺、2~8樓外牆面為帷幕牆，導致搭架難度及經費皆高。
- 本工程經第175次校規會會議決議8樓露台遮陽板以拆除方式辦理；刻正辦理拆除工程之招標作業，未拆除前2樓平台仍須暫停通行，造成不便，懇請見諒。
