# 自強123舍熱水停水事件說明 (114/1/17 )

本次停水為校區幹管更新、非熱水系統故障

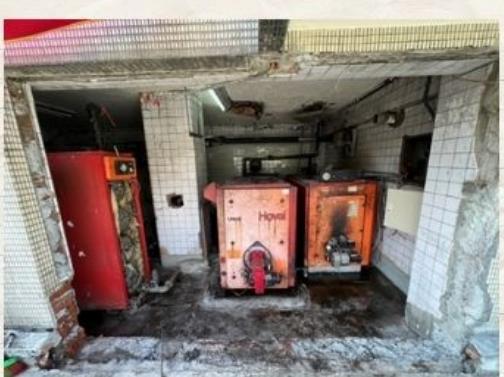
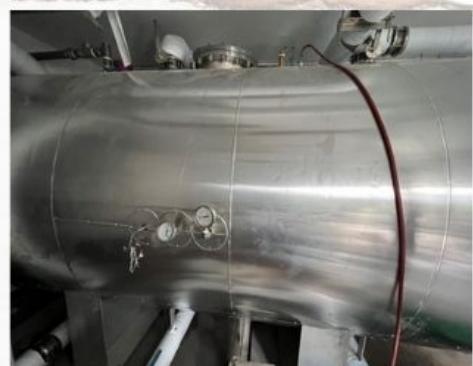
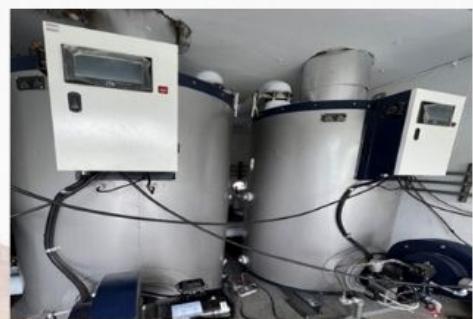
自強123舍缺熱水，主要原因是自強123舍為早期建築，熱水儲水桶位於頂樓、受限於載重、只有6噸，儲水彈性空間小，常態較為妥適是保有每300人20噸熱水保溫桶儲水，但因自強123舍舍胞洗浴時間較為分散，正常狀況下熱水供應情形尚可，未來將由學務處依整體收支(房東角色)提出建物改善需求，評估是否於庭院增設儲熱桶，再由總務處依採購法發包施工(水電工角色)。

頂樓鍋爐房空間狹小、載重有限，無法加大保溫桶
