# 好漢坡 整體改善進度

# 好漢坡施工期程說明

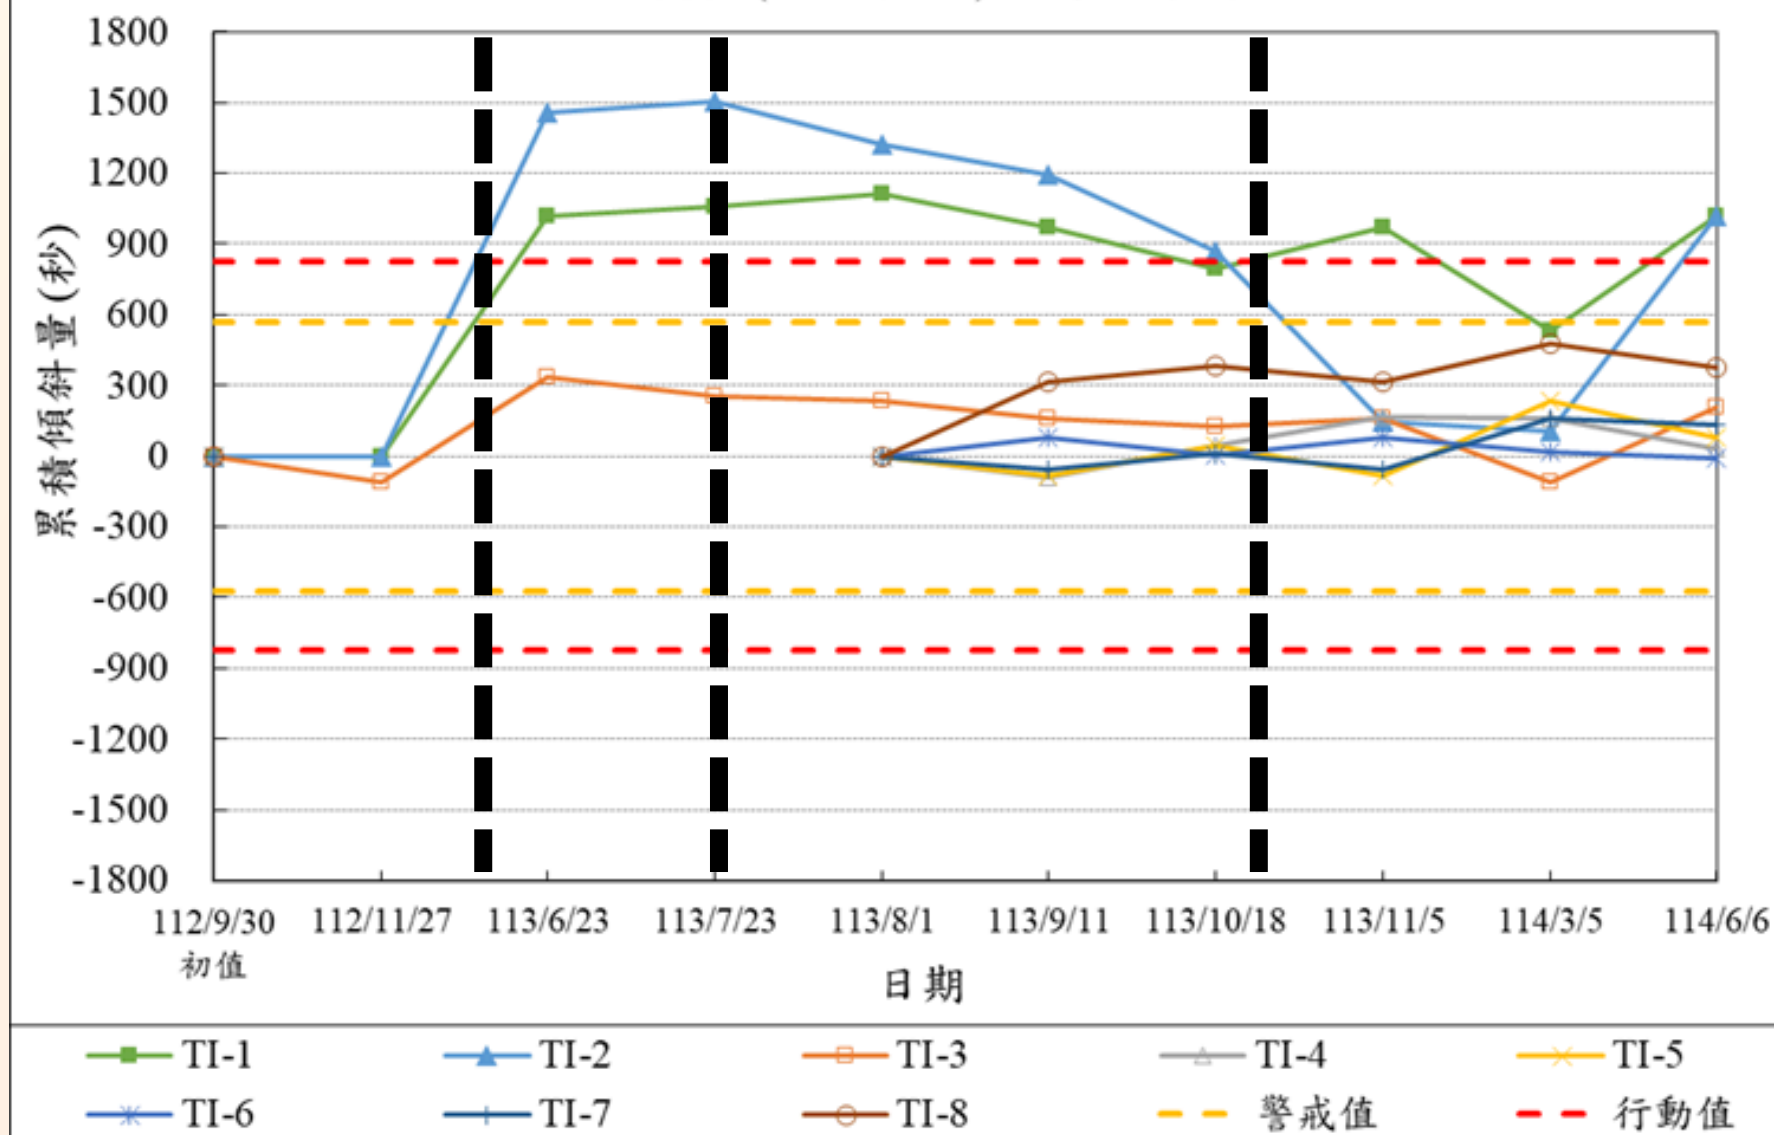
垂直向(A-B)

0724凱米颱風

1029康芮颱風

0403地震

傾度盤(TI 垂直向)歷時曲線圖

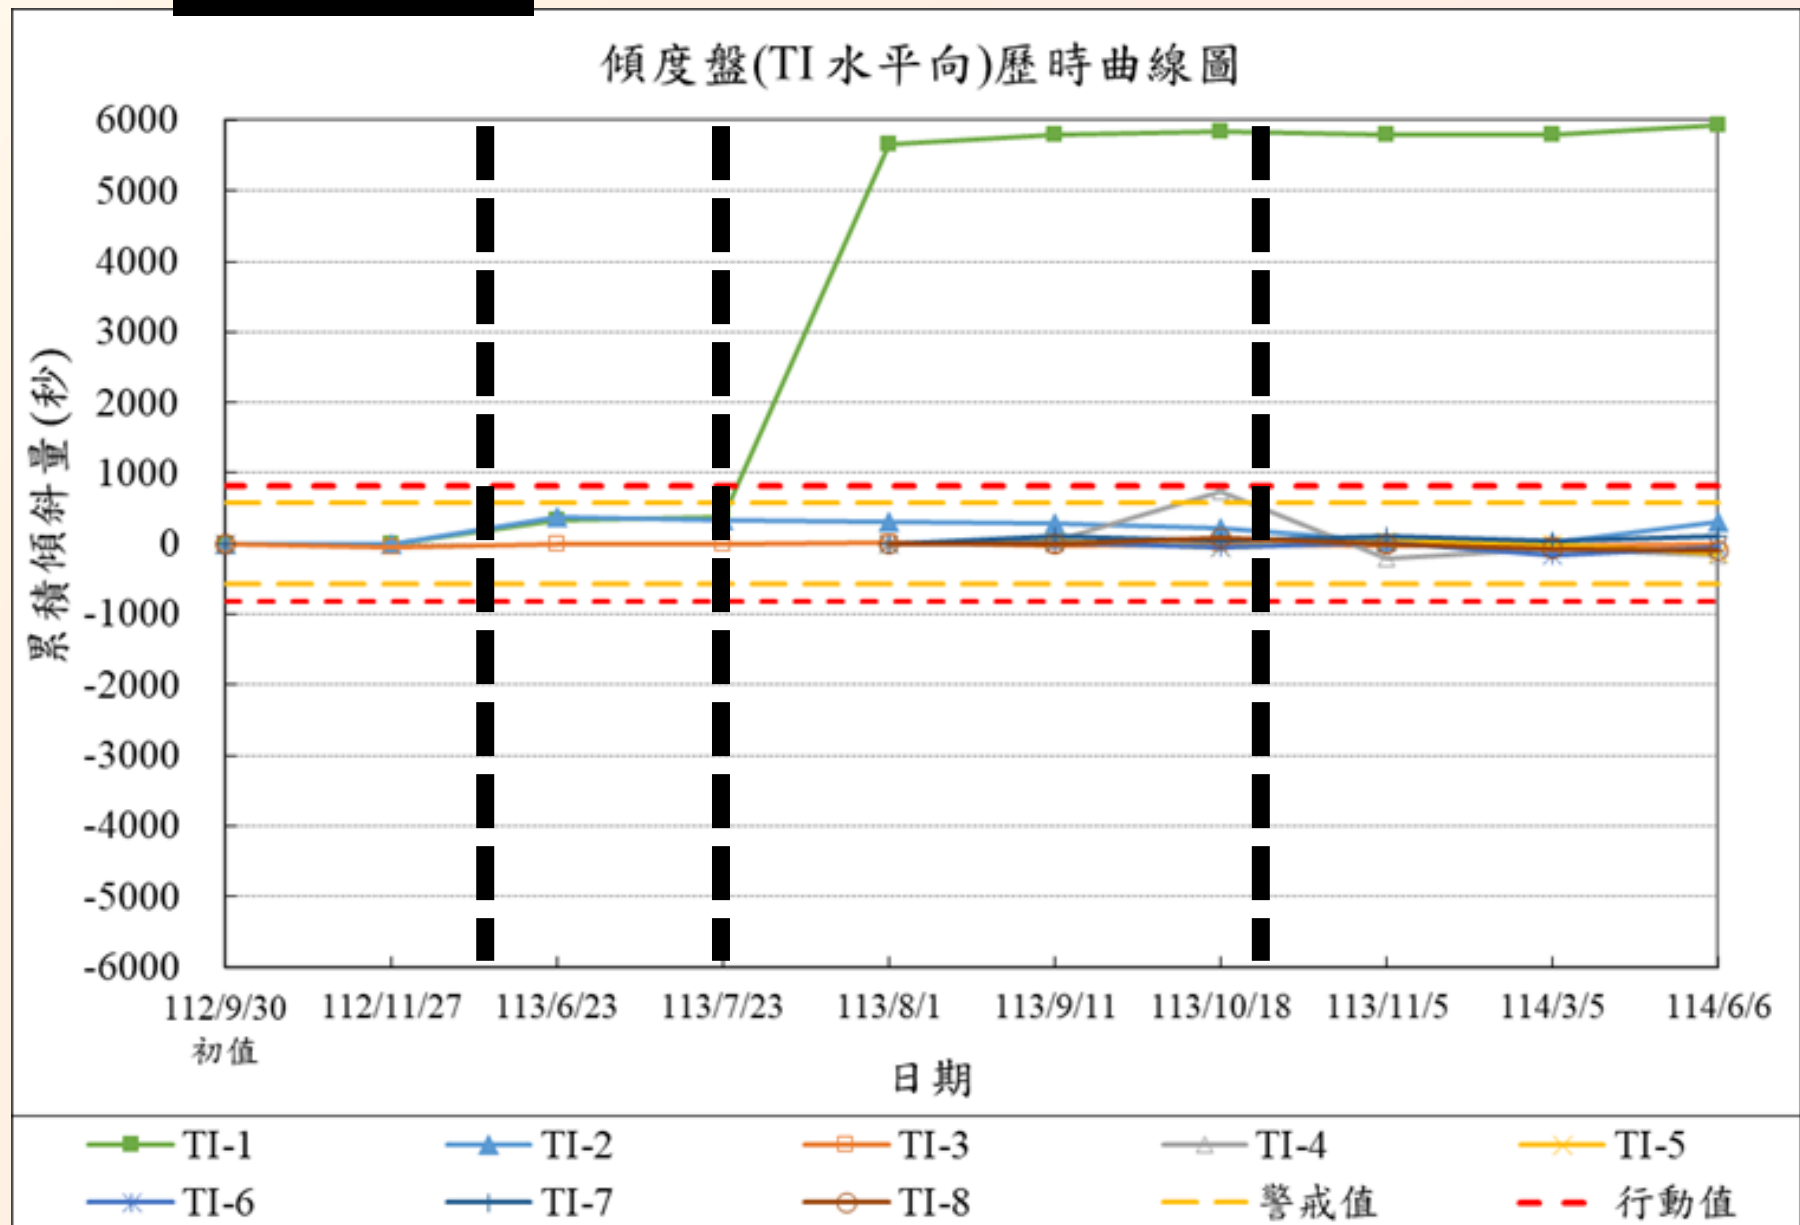
水平向(C-D)

# 歷月傾度盤監測成果

0724凱米颱風

0403地震

1029康芮颱風

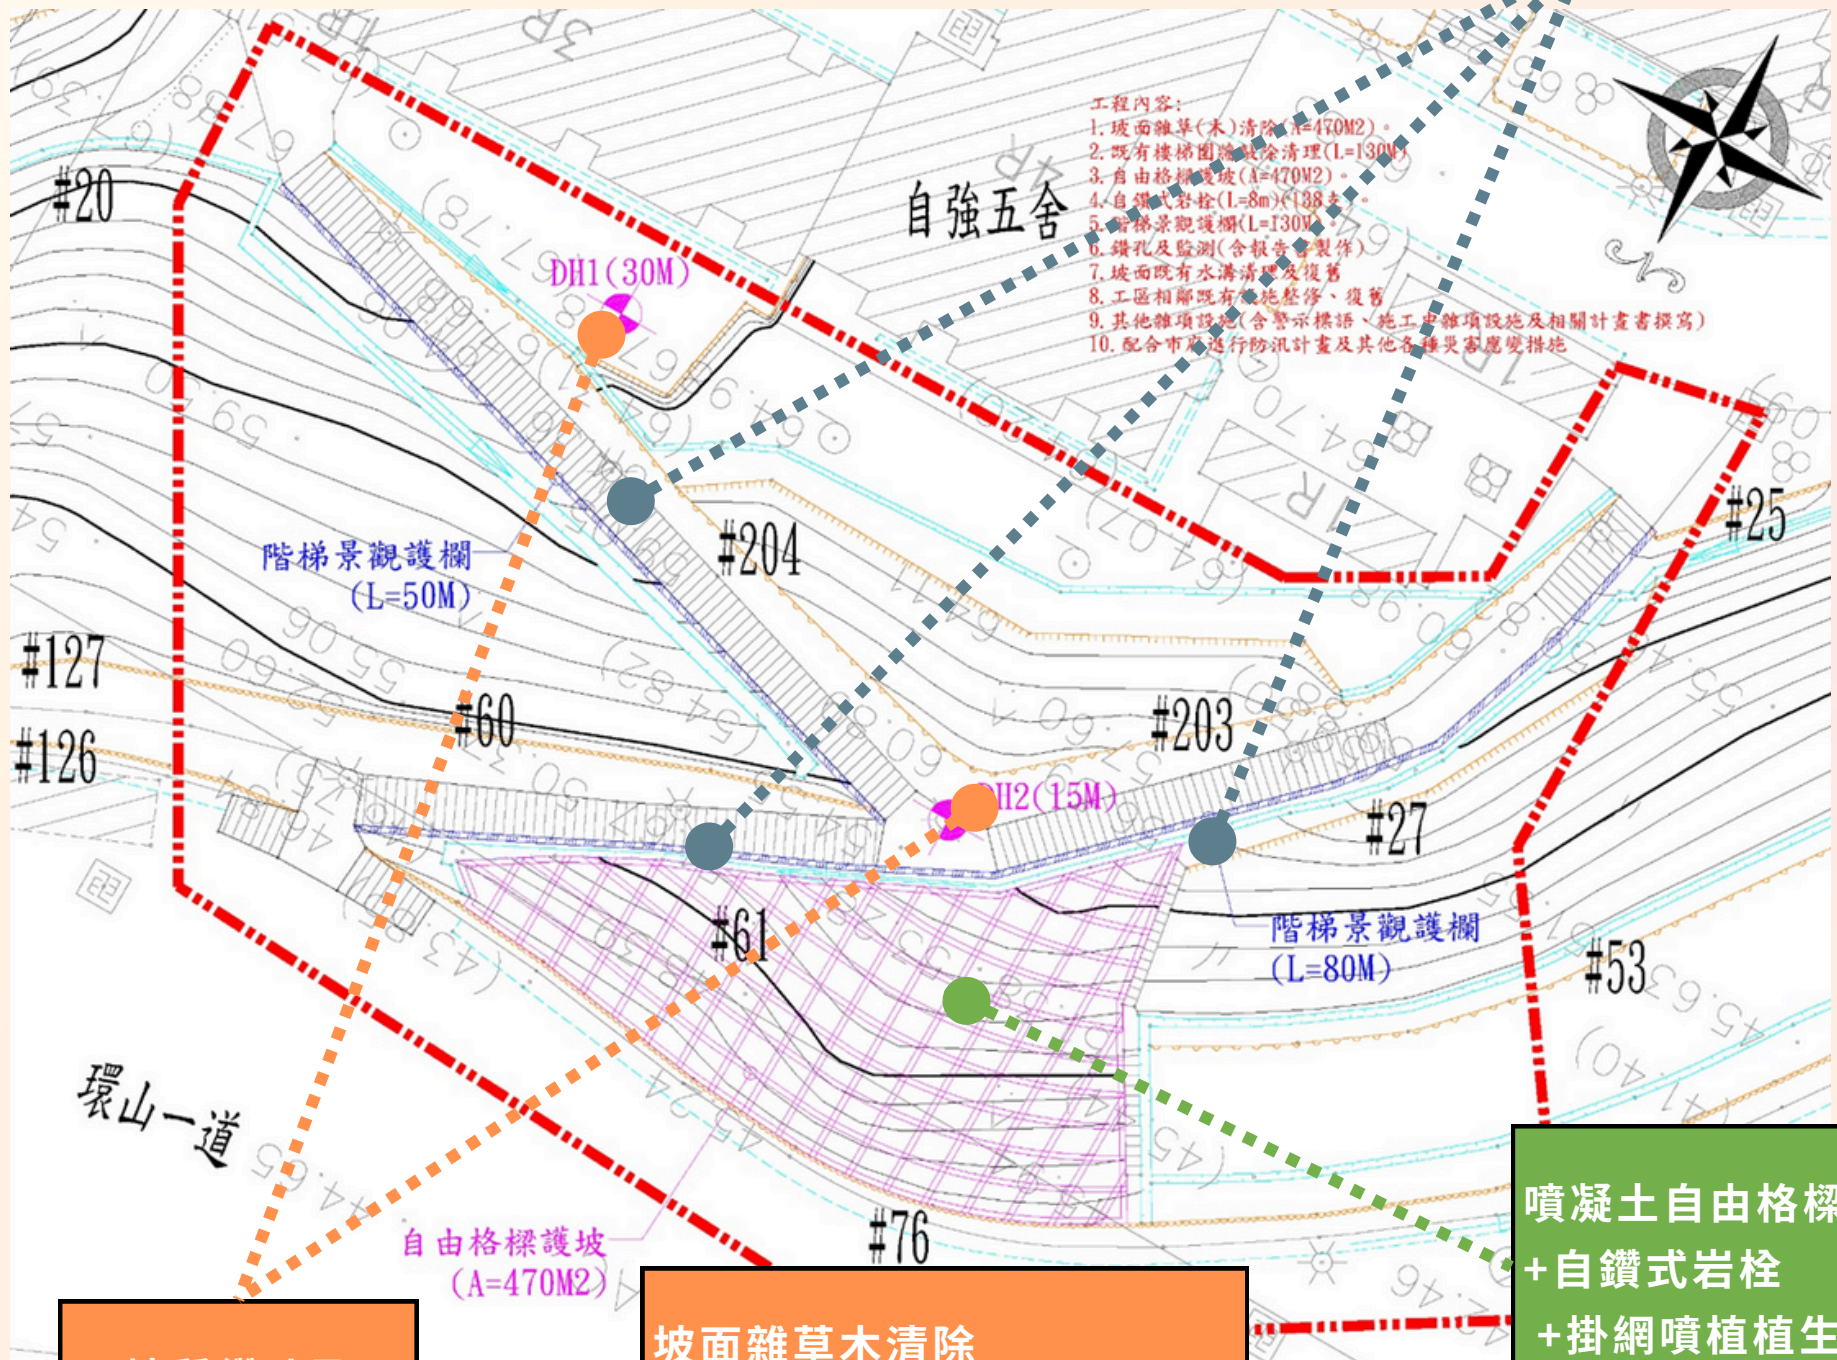
# 基本設計工程配置

既有損壞RC護欄  
拆除階梯景觀護欄
