# 綜院遮陽板施工說明

## 預定期程說明

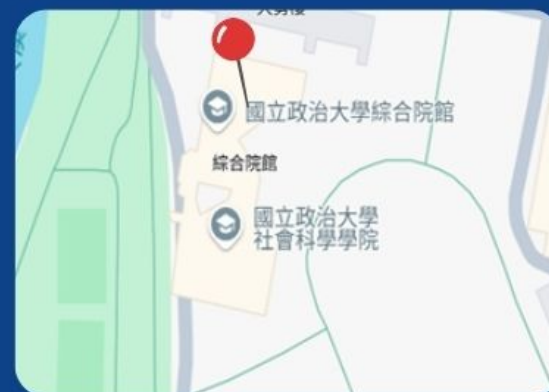
本校綜合院館8樓露台遮陽板因康芮颱風  
(113年10月30日) 局部崩落，為確保通行安全

- 緊急封閉2樓出入口
- 改由綜合院館一樓進出

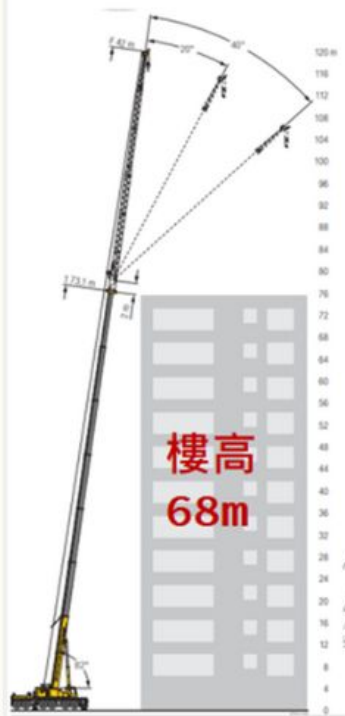
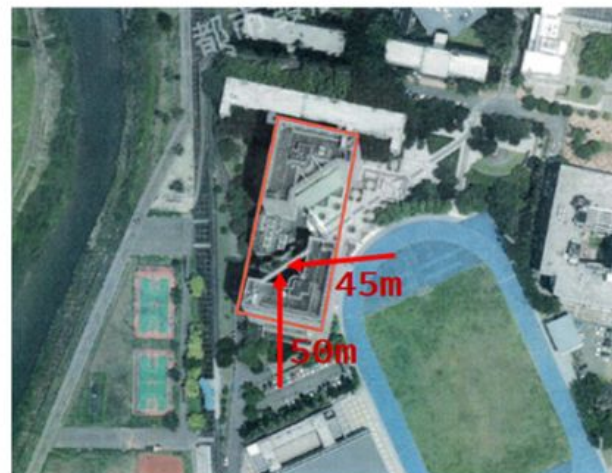
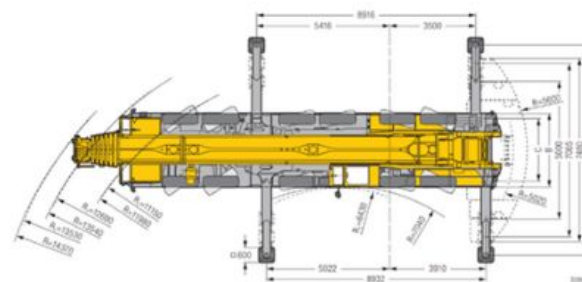
- 現址位於8樓高、外突約2~3公尺、2~8樓外牆面為帷幕牆，導致搭架難度及經費皆高。
- 若以吊車高空作業，因吊臂距離、吊車需由體育館旁停車場行駛至至操場側站立，無法確認是否不破壞操場跑道。
- 目前先儘速辦理設計監造單位委任作業中，由專業建築師、技師進一步評估最適當工法再執行施工，未修復前、2樓平台仍須暫停通行，造成不便，懇請見諒。
