# 好漢坡整體 改善進度

# 自強五舍邊坡預定改善期程說明

## (114.06.06更新)

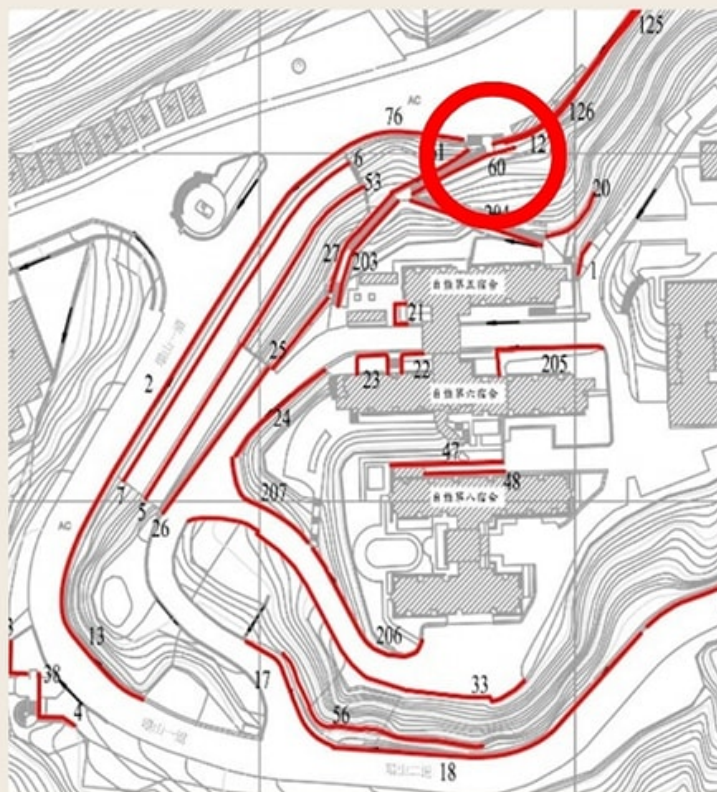
#60

混凝土鑽心試驗

氯離子含量為  $0.461\text{kg/m}^3$ ，高於 CNS 3090 規範值  $0.15\text{ kg/m}^3$ 。若混凝土含有過高的氯離子，可能造成鋼筋加速鏽蝕，導致整體擋土牆面逐漸損壞。

| 抗壓強度<br>( $\text{kgf/cm}^2$ ) | 中性化深度<br>(cm) | 氯離子含量<br>( $\text{kg/m}^3$ ) |
| 374 | 0.1 | 0.461 |

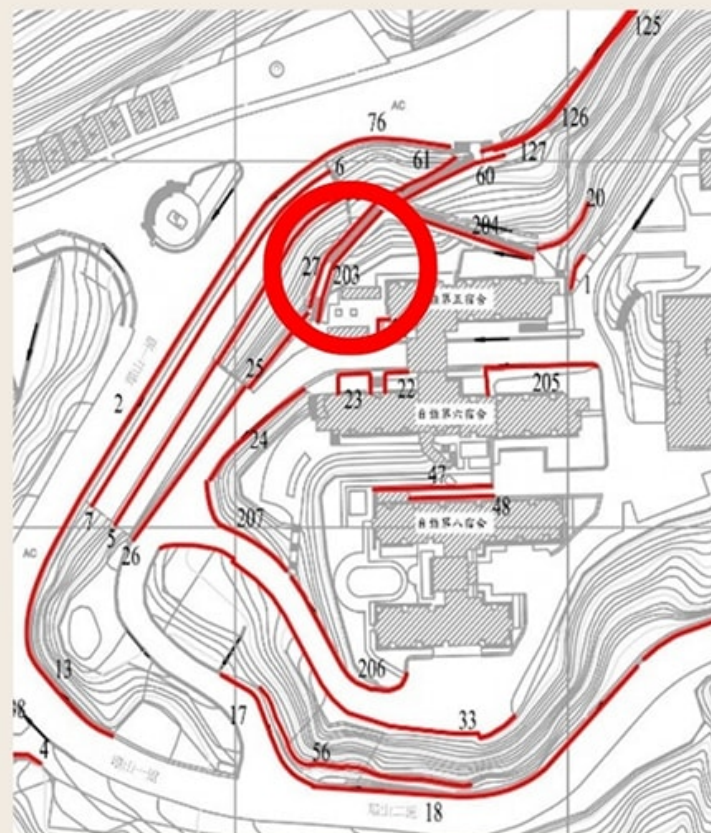
#203

混凝土強度衝錘試驗

混凝土檢測強度偏低

| 試驗位置 | |
|---|---|
| 檢測強度<br>(kgf/cm <sup>2</sup> ) | 參考強度<br>(kgf/cm <sup>2</sup> ) |
| 175 | 210 |
