綜院遮陽板說明

緣由說明

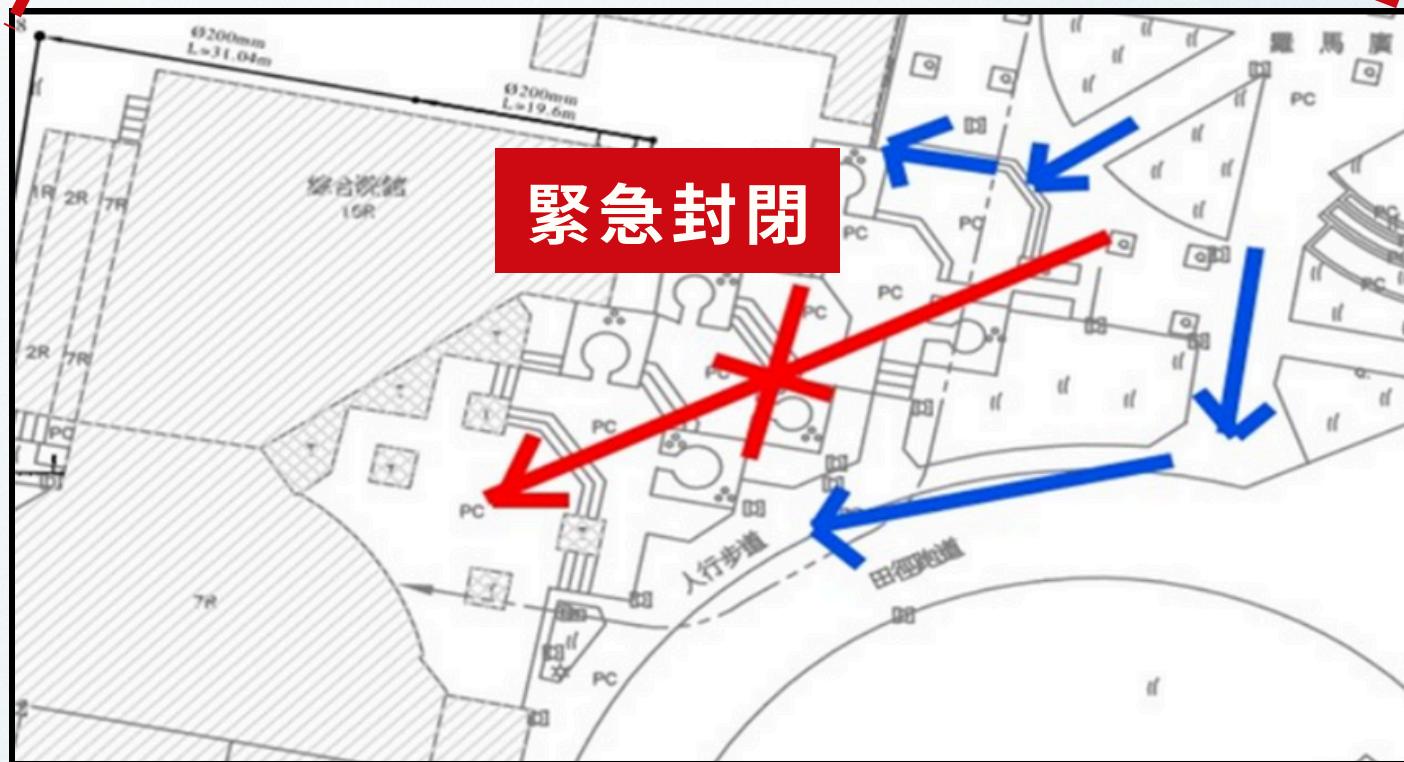
現況照片

本校綜合院館8樓露台遮陽板因康芮颱風(113年10月30日)局部崩落，為確保通行安全，緊急封閉2樓出入口，改由綜合院館一樓進出。

為避免風雨持續惡化遮陽板鏽蝕而掉落，將予以拆除，以確保通行安全。

- 現址位於8樓高、外突約2~3公尺、2~8樓外牆面為帷幕牆，導致搭架難度及經費皆高。
- 本工程經第175次校規會會議決議8樓露台遮陽板以拆除方式辦理；刻正辦理拆除工程之招標作業，未拆除前2樓平台仍須暫停通行，造成不便，懇請見諒。
